تدعيم الأبنية البيتونية المسلحة المتضررة بفعل التآكل لمقاومة الزلازل، دراسة حالة مبنى كلية الآداب والعلوم الإنسانية بجامعة طرطوس.

Strengthening of reinforced concrete buildings damaged by corrosion to resist earthquakes, case study of the faculty of arts and humanities building at Tartous university.

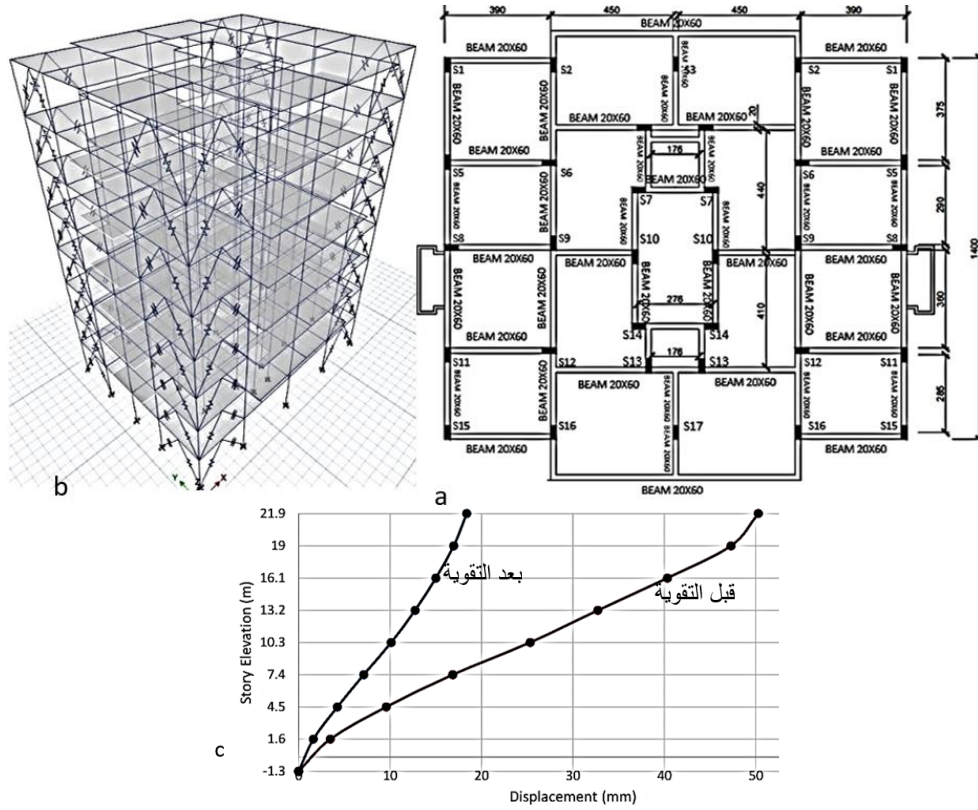
الشكل (1): مسقط مبنى Deniz في انطاكيا التركية ونموذج ثلاثي الأبعاد للمبنى في برنامج ETABS: a- مسقط المبنى، b- نموذج ثلاثي الأبعاد للمبنى يظهر عليه مكان التقوية، c- مقارنة بين الانتقال في قمة المبنى قبل التقوية وبعدها بالاتجاه القصير للمبنى [16].

١ . في بحث أجري في قبرص [16]، ناقش تدعيم مبنى من البيتون المسلح بني عام ١٩٧٣ مكون من ثمانية طوابق في تركيا، في مدينة انطاكيا وهو مبنى Deniz بأبعاد $15 \times 16,8 \text{ m}$ في المسقط وارتفاع كلي $23,2 \text{ m}$ ، في غياب أي قوانين أو متطلبات زلزالية. ناقشت الدراسة خيار تقويته بأربطة فولاذية مع نظام تخميد لمقاومة الزلازل على زواياه الأربعة وعلى كامل ارتفاع المبنى كما مبين في الشكل (١)، وتمت نمذجته وتحليله باستخدام برنامج ETABS تحت تأثير حمولات زلزالية، ويبين الشكل (١- b) منظور ثلاثي الأبعاد للمبنى المعتمد في هذه الدراسة. بينت نتائج الدراسة لهذا المبنى أن تنفيذ التبريط القطري الفولاذي مع نظام تخميد يمكن أن يحقق مقاومة زلزالية كافية مقارنة مع حالة عدم التقوية، وقد انخفض الانتقال في قمة المبنى بالاتجاه القصير من $26,0 \text{ mm}$ بدون تقوية الى $37,18 \text{ mm}$ مع وجود التقوية أي بانخفاض مقداره 63% .

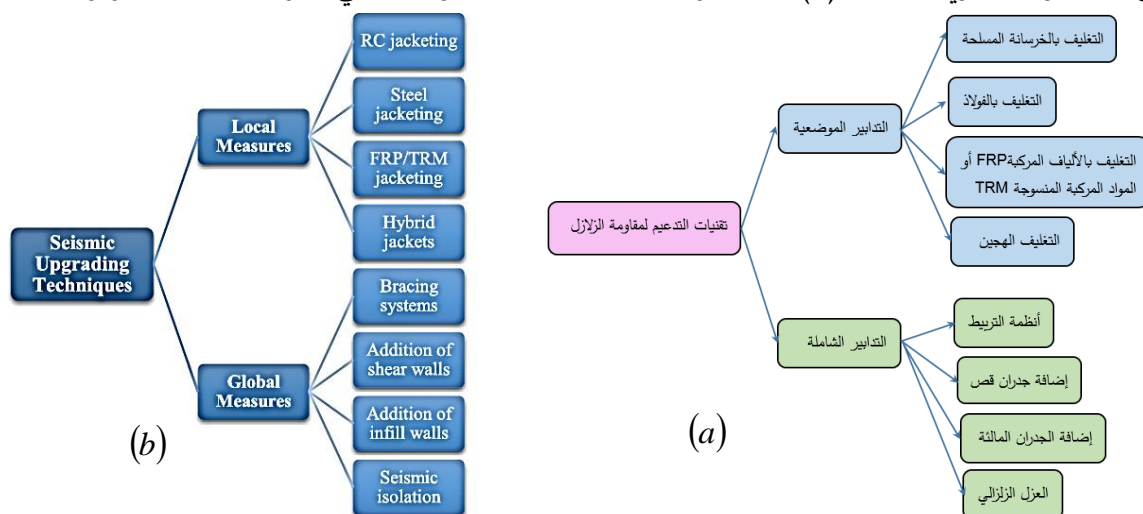
الشكل (٣): تصنيف تقنيات التدعيم لمقاومة الزلازل، a - المصطلحات باللغة العربية، b - المصطلحات باللغة الإنكليزية [6].
 ويبين الشكل (٤) مثالين عن التدابير الشاملة التي يمكن اعتمادها وهي التدعيم بهيكل شبكي خارجي a - في جامعة بيرغامو في إيطاليا، b - لمبنى في مكسيكو في المكسيك.

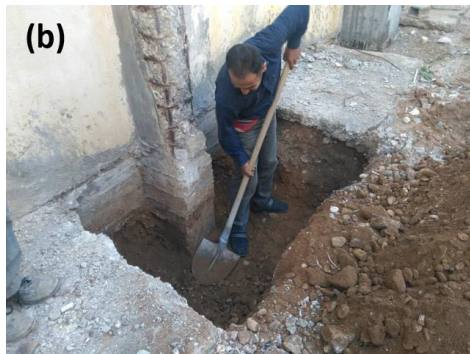
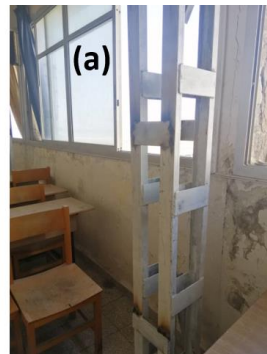
الشكل (١٠): (a) تدعيم مؤقت من الداخل بدعائم فولاذية تمت إزالتها بعد الانتهاء من صب قمصان الأعمدة. (b) أعمال الحفر حول الأعمدة المحيطة وصولاً الى الاساسات لتدعيمها.

٥. تم تصميم دعائم فولاذية من أجل التدعيم المؤقت للمبنى، وصممت هذه الدعائم لتوضع في أماكن محددة على طوابق المبنى من الداخل وعلى بعد (١٠سم) من الأعمدة المتضررة وتحت الجوائز المتدلية، وتمت إزالتها لاحقاً.

- أعمال التدعيم المؤقت بدعائم فولاذية، والتي تم تركيبها من الداخل بجوار الأعمدة المتهالكة خوفاً من حصول انهيار موضعي أثناء عمليات تنفيذ التدعيم، وتمت إزالتها بعد الانتهاء من أعمال التدعيم كما مبين في الشكل (١٠ - a).
- أعمال الحفر ومن ثم الردم حول الأعمدة المحيطة وصولاً الى الاساسات المنفردة كما مبين في الشكلين (١٠ - b) و(١٣ - a).

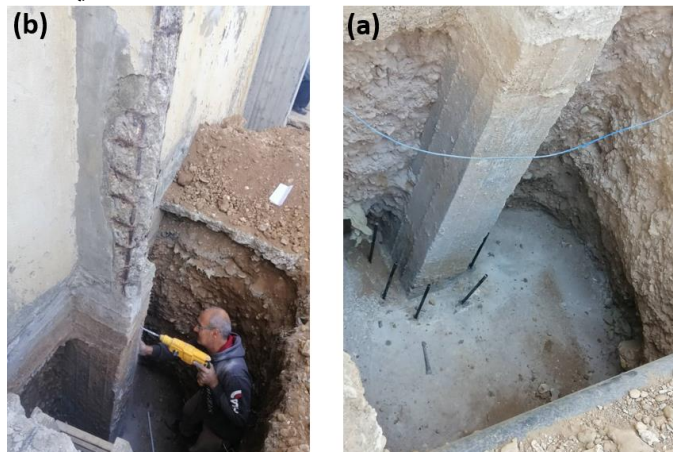
الشكل (١١): (a) زرع تشاريك فولاذية في الاساسات باستخدام الإيوكسي. (b) أعمال تثقيب الأعمدة القديمة لزرع تشاريك فولاذية.

- أعمال تنفيذ ثقوب في الاساسات والأعمدة المراد تدعيمها وتركيب تشاريك مع الإيوكسي كما مبين في الشكل (١١).

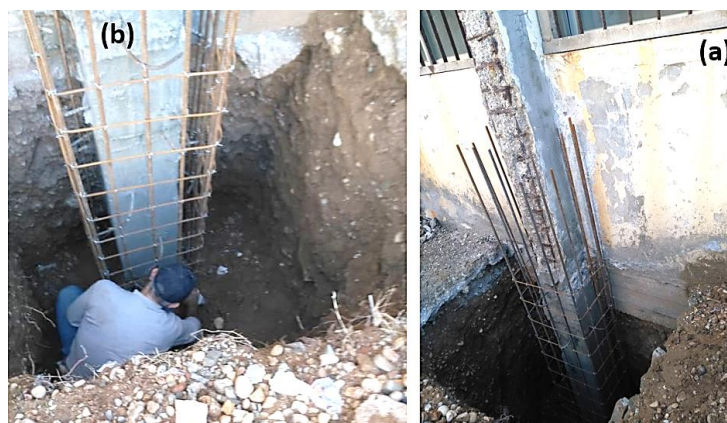
الشكل (١٢): (a) هيكل التسليح للقمصان البيتونية الجديدة . (b) تثبيت هيكل التسليح مع التشاريك المزروعة في الاساسات ومع التشاريك المزروعة مع الأعمدة القديمة، ويلاحظ عدم تضرر الأجزاء المطمورة من الأعمدة كونها كانت محمية من العوامل الجوية.

- تفصيل وتركيب حديد التسليح للقمصان البيتونية الجديدة كما مبين في الشكلين (١٢) و (١٤ - a).
- ربط الأعمدة القديمة مع القمصان البيتونية الجديدة بحزام من القضبان على مستوى كل طابق كما مبين في الشكل (١٣ - b).

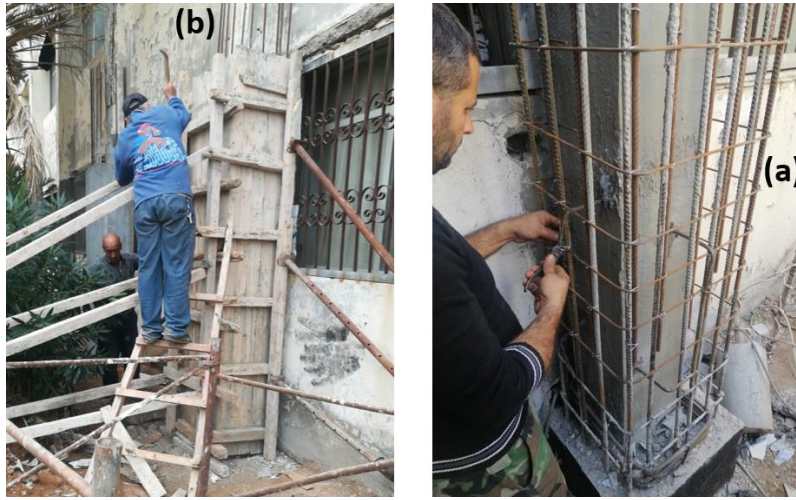
الشكل (١٤): (a) تثبيت هيكل التسليح للقمصان الجديدة للطابق الأرضي ودهن سطح بيتون الأعمدة القديمة بمادة SBR لزيادة التلاحم بين البيتون القديم والبيتون الجديد، (b) عملية كفرجة قمصان الأعمدة وصبها.

- تنظيف سطوح الأعمدة المراد تدعيمها من الطينة والبيتون المتشقق وتنظيف حديد التسليح من الصدأ ودهن السطوح البيتونية القديمة بمادة الـ SBR (Styrene-Butadiene Rubber) وهي بوليمير (ستيرين- بوتادين المطاطي) وهي مادة بوليميرية سائلة تستخدم لتحقيق تماسك جيد بين البيتون القديم والبيتون الجديد كما مبين في الشكل (١٤ - a)

وفق تعليمات الاستخدام المرفقة مع هذه المادة من الشركة المصنعة، حيث تخلط مع الاسمنت بنسبة واحد الى واحد وزنياً، وتدهن السطوح البيتونية بها.

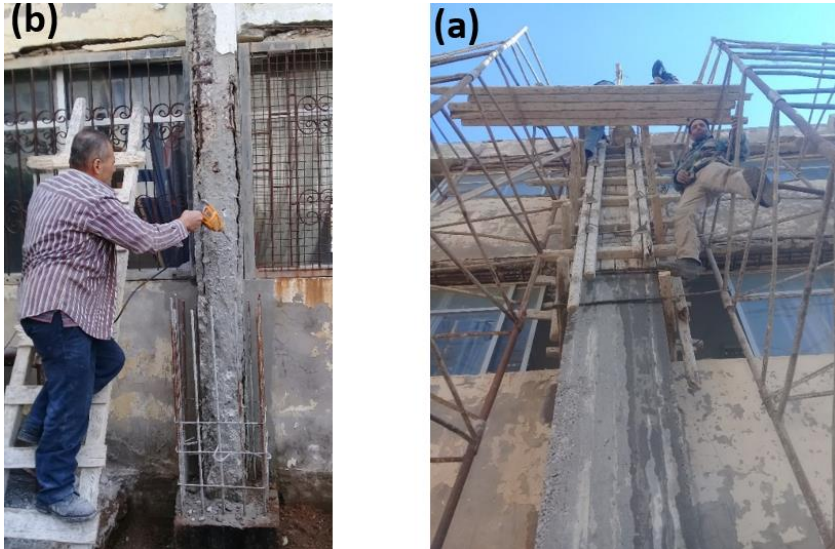
الشكل (١٥): (a) عملية كفرجة قمصان الأعمدة للطوابق العليا وصبها، (b) إزالة البيتون المتشقق من الأعمدة القديمة ودهنها بـ SBR وتنظيف قضبان التسليح القديمة من الصدأ ودهنها بالإبوكسي.

- أعمال بيتونية تتضمن صب القمصان البيتونية الإضافية كما مبين في الأشكال (١٤ - ١٥ - ١٦).
- أعمال عزل السطوح البيتونية المراد طمرها بعد الصب وتصلب البيتون كما مبين في الشكل (١٣ - a).
- تعويض النقص الحاصل في تسليح بعض العتبات نتيجة تآكله بتلحيم قضبان إضافية وتغليفها بطينة خاصة.
- أعمال الطينة الإسمنتية للأسطح البيتونية المصبوبة وأعمال الدهان كما مبين في الشكل (١٦ - b).

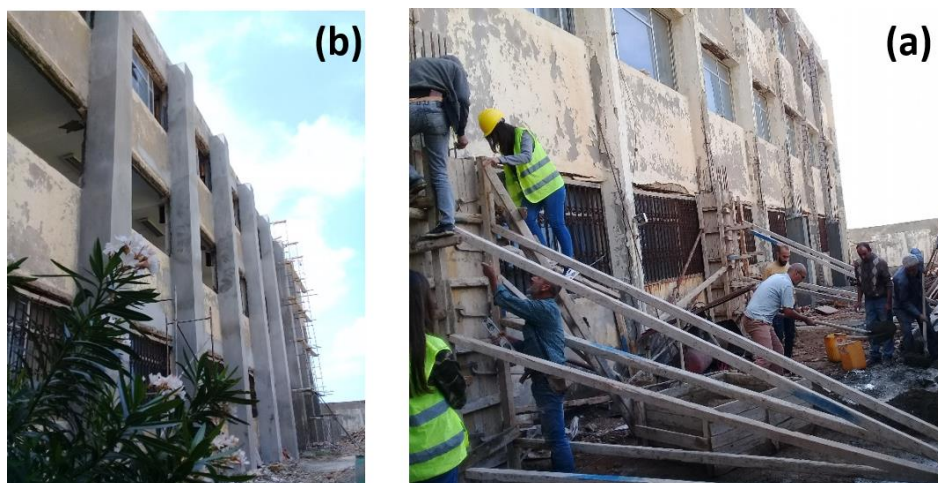
الشكل (١٦): (a) عملية كفرجة قمصان الأعمدة للطابق الأرضي وصيها، (b) شكل الأعمدة في الجهة الشمالية من المبنى بعد الانتهاء من تدعيمها بقمصان بيتونية مسلحة وتطينها بمونة اسمنتية.

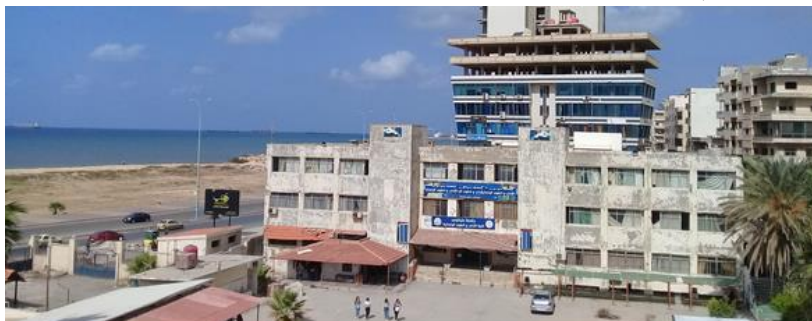
الشكل (٢١): شكل مبنى كلية الآداب بجامعة طرطوس قبل إجراء عملية التدعيم (واجهة جنوبية) ويلاحظ قريتها من البحر.

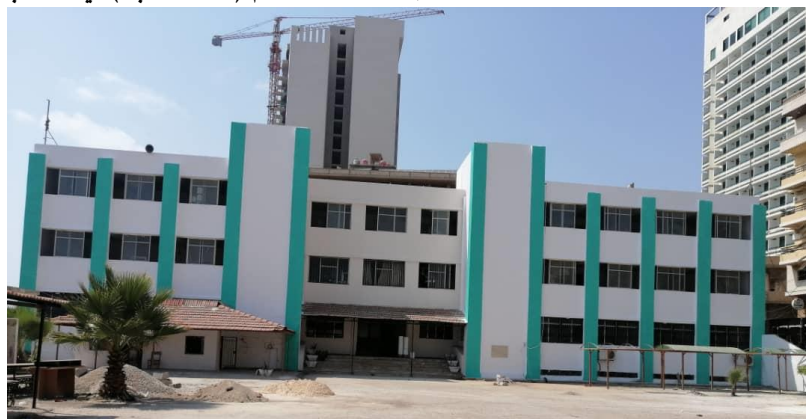
الشكل (٢٢): شكل مبنى كلية الآداب بجامعة طرطوس بعد إجراء عملية التدعيم (واجهة جنوبية).

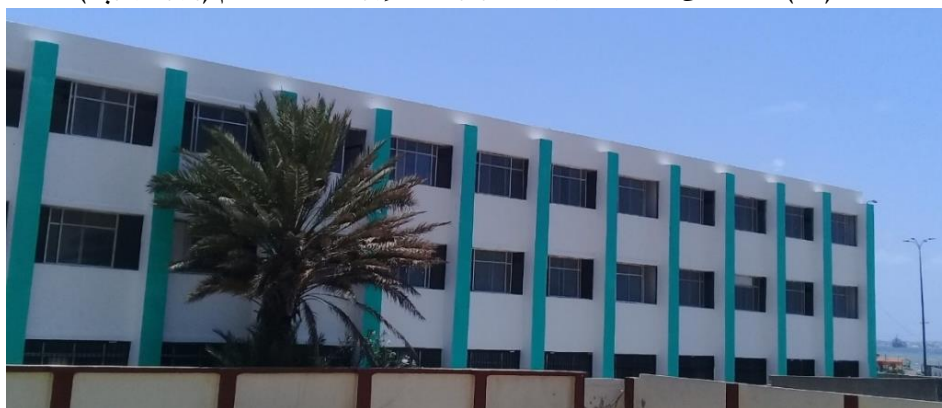
الشكل (٢٣): شكل مبنى كلية الآداب بجامعة طرطوس بعد إجراء عملية التدعيم (واجهة شمالية).

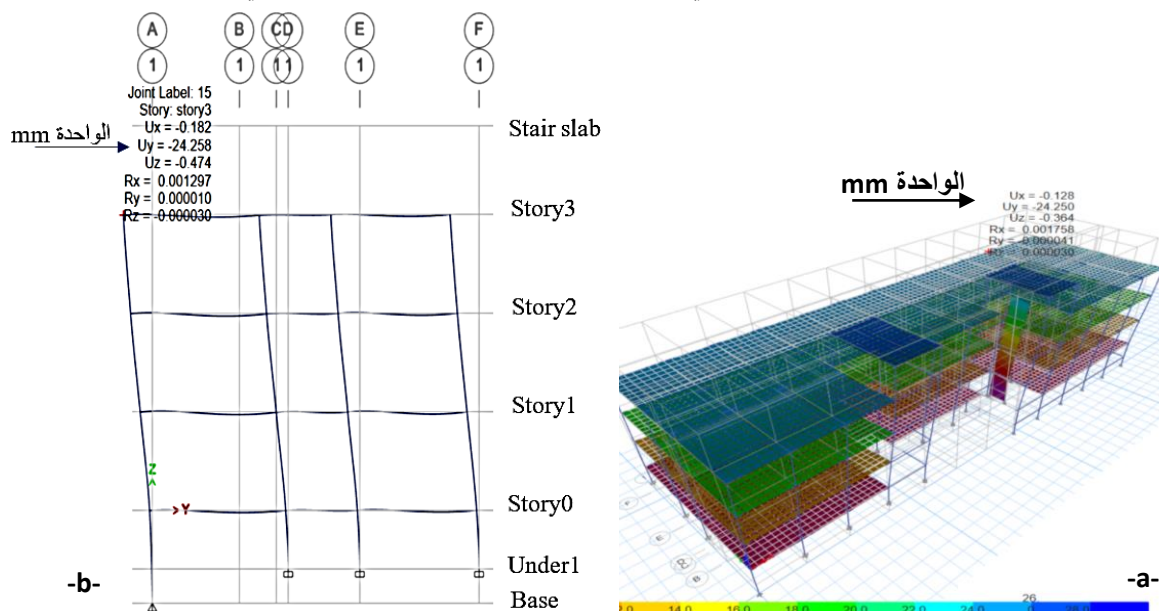
الشكل (٢٩) a: شكل نموذج المبنى بعد التقوية في بيئة برنامج ETABS مبين عليه الإنزياح الأعظمي على منسوب سطح المبنى

وبالاتجاه القصير $U_y=24.25\text{mm}$ ، b . مقطع عرضي في نموذج المبنى بعد تقويته.

I. النتائج المتعلقة بالإنزياحات الطابقية: يبين الشكلان (٢٨ و ٢٩ . a) نموذج المبنى قبل التقوية وبعدها في بيئة برنامج ETABS بعد الانتهاء من التحليل ومبين عليها الإنزياح الأعظمي عند منسوب سطح المبنى وبالاتجاه القصير Y للمبنى، حيث بلغ الإنزياح الأعظمي $Uy=30.05mm$ قبل التقوية، وبلغ الإنزياح الأعظمي $Uy=24.25mm$ بعد التقوية نتيجة الحمل الزلزالي المطبق عليه، حيث انخفض الإنزياح بنسبة ١٩,٣%، وتتسجم هذه النتائج مع النتائج المنشورة في بعض المراجع مثل [16,11]. ويبين الشكل (٢٩ . b) مقطع عرضي في هذا النموذج بعد التقوية.

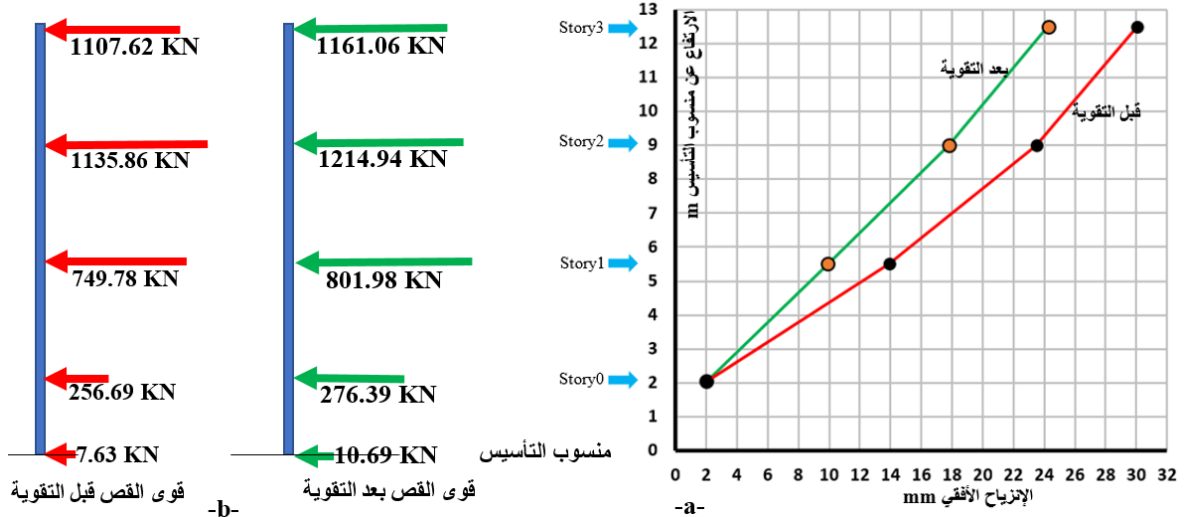
الشكل (٣٠): a. مقارنة الإنزياحات الطابقية في المبنى المدروس بالإتجاه القصير Y نتيجة الحمل الزلزالي المطبق عليه قبل التقوية وبعدها، b. مقارنة قوى القص الطابقية في المبنى المدروس بالإتجاه القصير Y.

وعند اجراء مقارنة لنتائج الإنزياحات الطابقية في المبنى المدروس بالاتجاه القصير γ نتيجة الحمل الزلزالي المطبق عليه قبل التقوية وبعدها نحصل على المنحنيات المبينة في الشكل (٣٠ - a)، ونلاحظ انخفاض الإنزياحات الطابقية نتيجة التقوية. وعند مقارنة الإنزياحات الأعظمية مع القيم المسموحة في الكود العربي السوري [15]، وباعتبار إن ارتفاع البناء (الطابق الثالث) عن منسوب التأسيس يساوي $h=2.05+10.35=12.4\text{m}$ ، فإن الإنزياح الأعظمي المسموح Δ_a يجب أن يحقق الشرط التالي: $\Delta_a \leq 0.025 \times h$ if $T < 0.7\text{sec}$ ، وهذا محقق في حالتنا المدروسة.

ويبين الشكل (٣٠ - b) مقارنة قوى القص الطابقية في المبنى المدروس بالإتجاه القصير Y نتيجة الحمل الزلزالي المطبق عليه قبل التقوية وبعدها. حيث زادت قوة القص مثلاً عند منسوب السطح من ١١٠٧,٦ KN قبل التقوية، الى ١١٦١ KN بعد التقوية، أي زادت بنسبة ٤,٥%. كما أن المجموع الإجمالي لقوى القص (القص القاعدي) قبل التقوية بلغ ٣٢٥٧,٥٦ KN، وبعد التقوية بلغ ٣٤٦٥,٠٥ KN، أي زاد بنسبة ٥,٩%، وهذا يعني أن المبنى أصبح بإمكانه تحمل قوى قص أكبر بنسبة ٥,٩% بعد تقويته. وتتسجم هذه النتائج مع النتائج المنشورة في بعض المراجع مثل [11] من حيث أن تقوية المباني تؤدي الى تخفيض الإنزياحات الطابقية فيها، والى زيادة في قوى القص التي يمكن للمبنى تحملها نتيجة الأحمال الزلزالية، ويعود ذلك الى زيادة مقاطع وتسلية الاعمدة وبالتالي صلابتها وهذا ينعكس على أداء المبنى ككل.

٢ - أدى تدعيم الأعمدة المحيطة لمبنى الآداب بقمصان بيتونية مسلحة الى تخفيض الإنزياحات الجانبية للمبنى بالإتجاه القصير والنااتجة عن الاحمال الزلزالية، حيث بلغت نسبة تخفيض الإنزياح في قمة المبنى الى حوالي ١٩,٣%، رغم أنه لم تكن هناك زيادة كبيرة في أوزان الأعمدة نتيجة التدعيم بقمصان بيتونية.

٣ - ساهم تدعيم الأعمدة المحيطة لمبنى الآداب بقمصان بيتونية مسلحة الى زيادة قوى القص الطابقية بالإتجاه القصير والنااتجة عن الاحمال الزلزالية، وهذا يعني أن المبنى أصبح بإمكانه تحمل قوى قص أكبر بعد تقويته. وبلغت نسبة الزيادة في قوة القص القاعدية الاجمالية ٥,٩%.
